UNIVERSIDAD CENTRAL DEL ECUADOR
FACULTAD DE INGENIERÍA, CIENCIAS FÍSICAS Y
MATEMÁTICA
CARRERA DE INGENIERÍA CIVIL

EVALUACIÓN Y DIAGNÓSTICO DEL VOLUMEN DE INCENDIOS DE
LOS TANQUES DE RESERVA PARA LA CIUDAD DE LATACUNGA

TRABAJO DE GRADUACIÓN
PREVIO A LA OBTENCIÓN DEL TÍTULO DE INGENIERO CIVIL

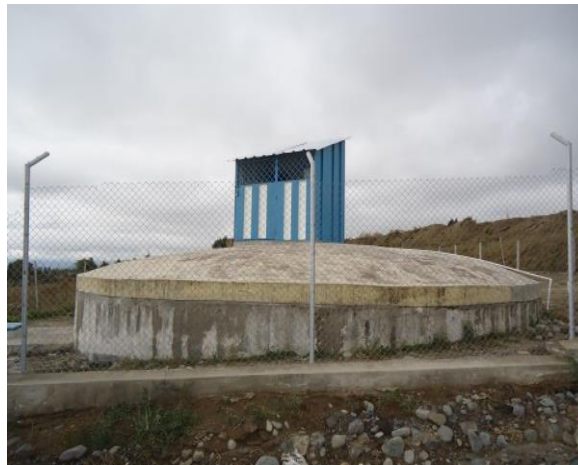
4.1.7. EVALUACIÓN HIDRÁULICA, SANITARIA Y ESTRUCTURAL DEL TANQUE DE RESERVA “ LA CALERA”

Tanque de reserva de 200m³ circular semienterrado pertenece a la Junta Administradora de Agua Potable La Calera, dispone de un cerramiento de malla en buenas condiciones con acceso peatonal y vehicular, tiene una caseta de hipocloración de tol galvanizado en buenas condiciones, existe una cámara de entrada y salida.

En la cámara de entrada, las tuberías y válvulas de compuerta visualmente se encuentran en buen estado no presentan corrosión, escaleras de acero galvanizado, tiene un mantenimiento continuo por parte de la Junta Administradora, existe una persona encargada de su mantenimiento y del proceso de cloración al tanque. Se realiza una inspección diaria en horas de la mañana y en la tarde.

- La reserva “La Calera” a cargo de la Junta administradora requiere de un recubrimiento impermeabilizante en las paredes para evitar pequeñas fugas de agua a través de fisuras.
